Stan zachowania i dendroflora zabytkowego parku pałacowego w Batowie

The condition and dendroflora of the historic palace park in Batowo

PIOTR URZYKOWSKI, MARCIN KUBUS¹

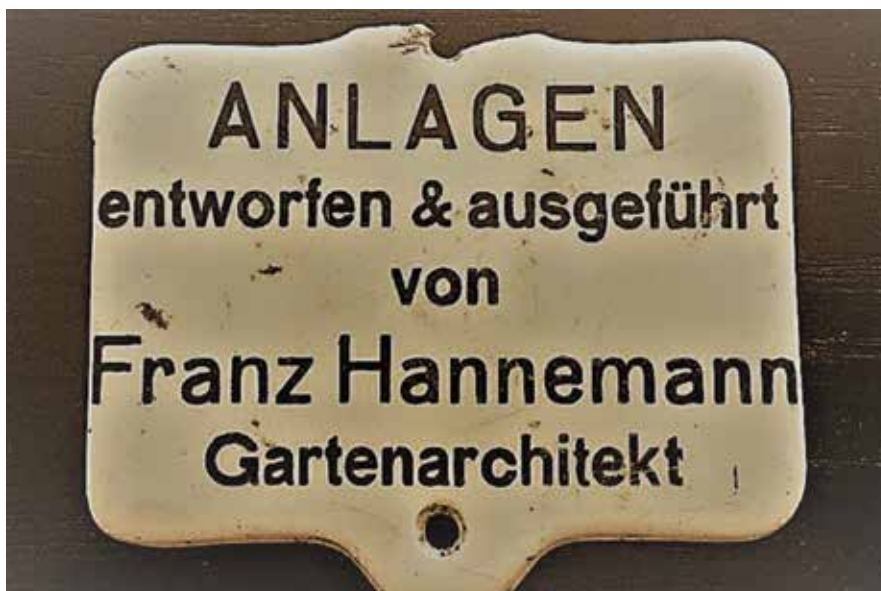
Ryc. 3. Tabliczka informacyjna odnaleziona w parku w 2017 r. (fot. R. Pieruta)

Fig. 3. The information plate found in the park in 2017 (photo R. Pieruta)

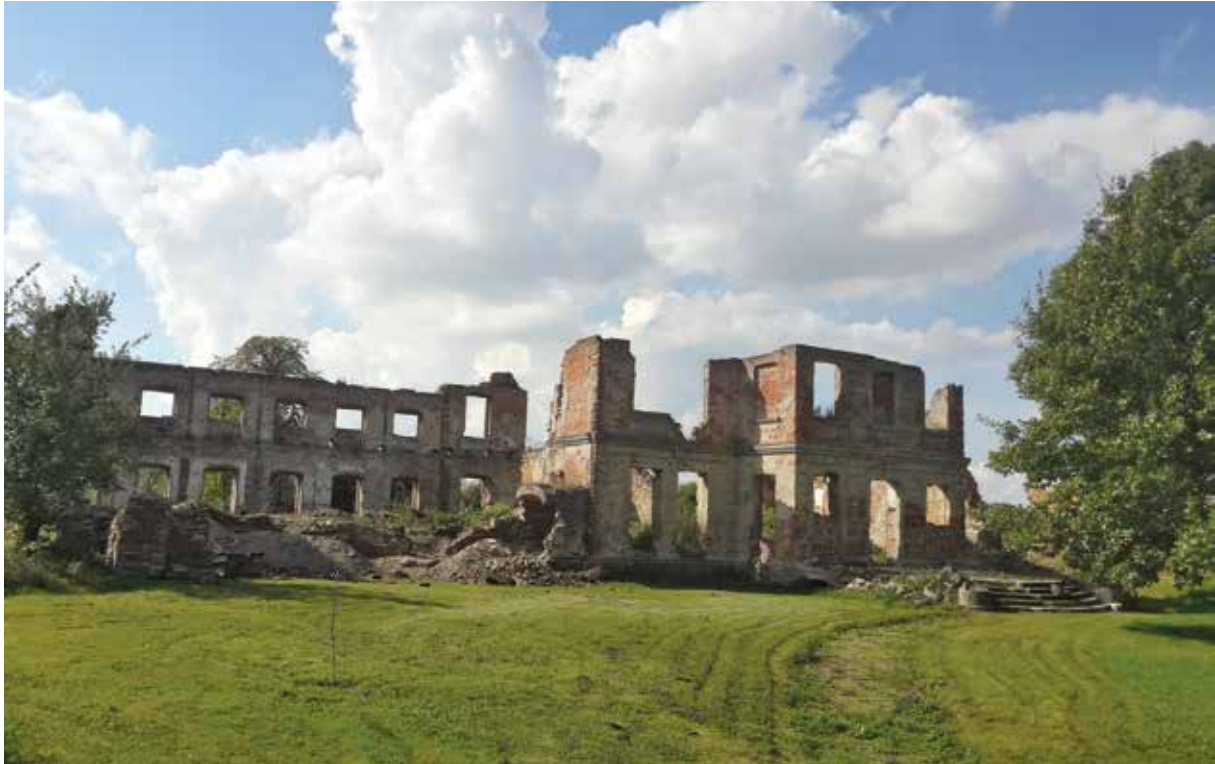
Ryc. 4. Ruiny pałacu – widok od strony parku, stan na 2017 r. (fot. P. Urzykowski)
Fig. 4. The ruins of palace – the view from the park, as of 2017 (photo P. Urzykowski)

Najważniejszym obiektem zabytkowej architektury, a w zasadzie jego pozostałościami, są ruiny neoklasycystycznego pałacu (ryc. 4), zlokalizowanego wzdłuż zachodniej granicy parku, pomiędzy dziedzińcem folwarcz-

nym a parkiem (ryc. 2). Oś pałacu jest jednocześnie osią kompozycyjną założenia.

Pałac w swojej formie kubaturowej istniał jeszcze w 1979 r. (Engel, 1979). W latach 1980–1985 był dewastowany i został częściowo rozebrany. Po obu stronach ruin pałacu znajdują się także fundamenty dawnych budynków – oranżerii oraz szklarni uprawowej.

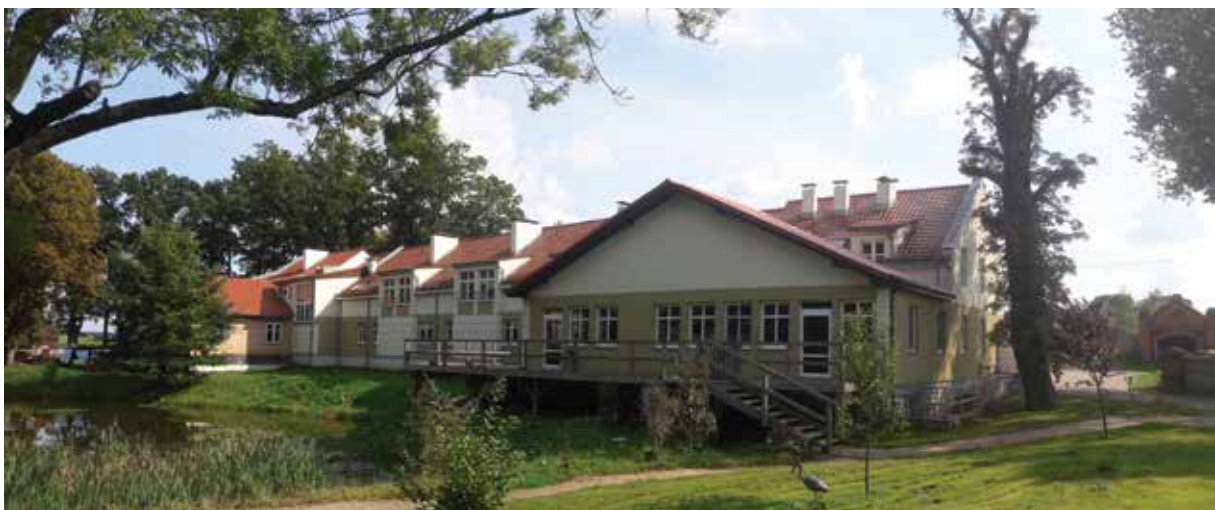
Ryc. 5. Zakład Opiekuńczo-Pielęgnacyjny „Pałac Batowo” nad stawem – widok od strony parku, stan na 2017 r. (fot. P. Urzykowski)
Fig. 5. The nursing home „Pałac Batowo” near the pond – the view from the park, as of 2017 (photo P. Urzykowski)

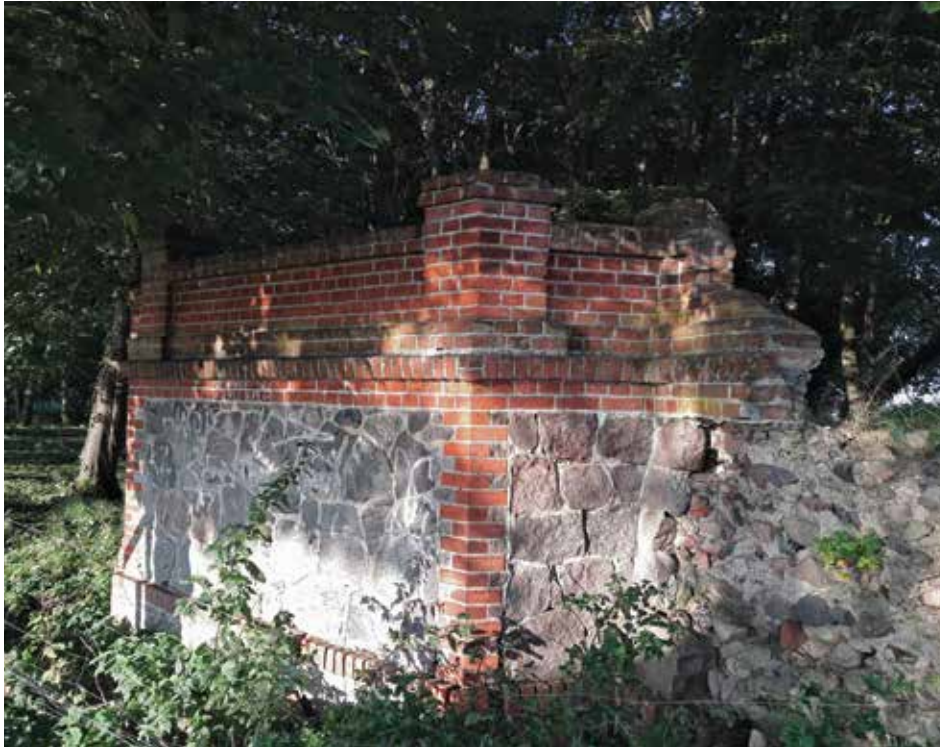
Ryc. 6. Zachowany fragment platformy widokowej, stan w 2017 r. (fot. P. Urzykowski)

Fig. 6. The preserved part of the viewing platform, as of 2017 (photo P. Urzykowski)

Ważnym obiektem architektonicznym w kompozycji parku – jego zabytkowym artefaktem – jest pozostający w stanie częściowej ruiny punkt widokowy z rosnącą na nim lipą szerokolistną, który znajduje się w północno-wschodnim krańcu parku (ryc. 2 i 6). Jego stan obecny pozwala na pełną rekonstrukcję.

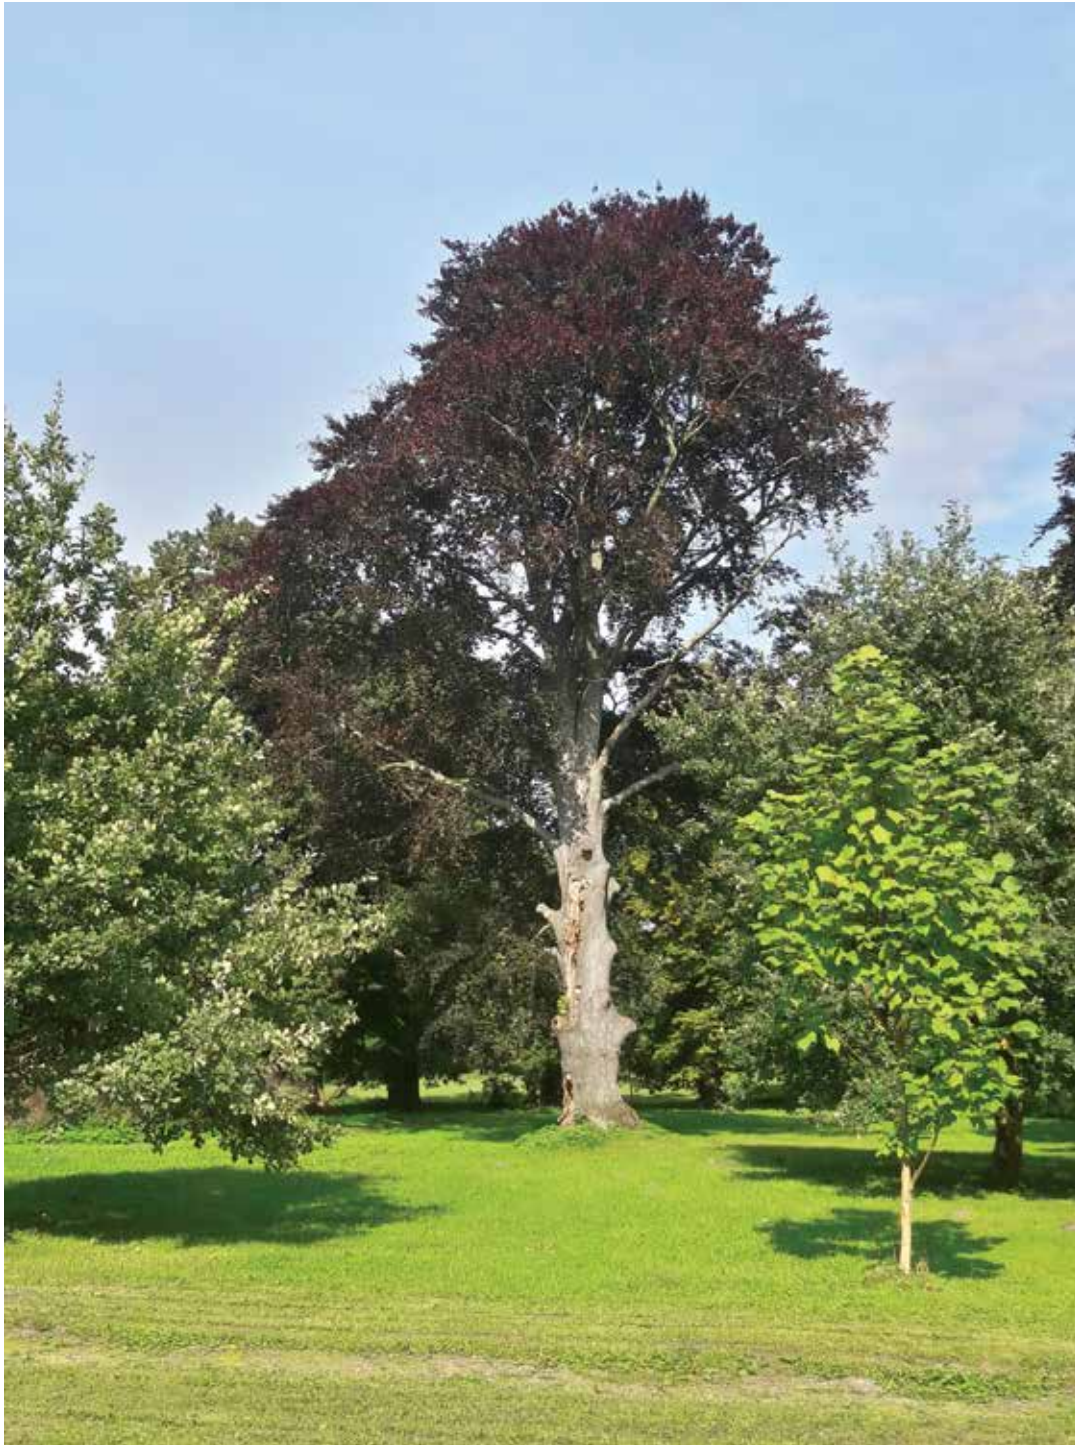
Ryc. 7. Buk pospolity, forma purpurowa, 2017 r. (fot. P. Urzykowski)

Fig. 7. Common beech, purple form, 2017 (photo P. Urzykowski)

Wśród cennych dendrologicznie okazów wymienić należy: buk pospolity w odmianie purpurowej (*Fagus sylvatica* var. *purpurea*; ryc. 7), jesion wyniosły w odmianie pstrolistnej (*Fraxinus excelsior* ‘*Argenteovariegata*’; ryc. 8), klon jawor w formie czerwonoowocowej (*Acer pseudoplatanus* f. *erythrocarpum*), dąb pośredni (*Quercus ×rosacea*) oraz lipę krymską (*Tilia ×euchlora*).

W wyniku przeprowadzonej inwentaryzacji wytypowano 52 okazy drzew kwalifikujące się, ze względu na osiągnięte wymiary, do uznania za pomniki przyrody (tab. 2). Obwód pnia wielu z nich znacznie przekracza 300 cm (mierzony na wysokości 1,3 m). Najokazalsze są rosnące tu buki pospolite w odmianie purpurowej (obw. 405 i 413 cm), lipa krymska (obw. 450 cm) i kasztanowiec pospolity (obw. 400 cm).

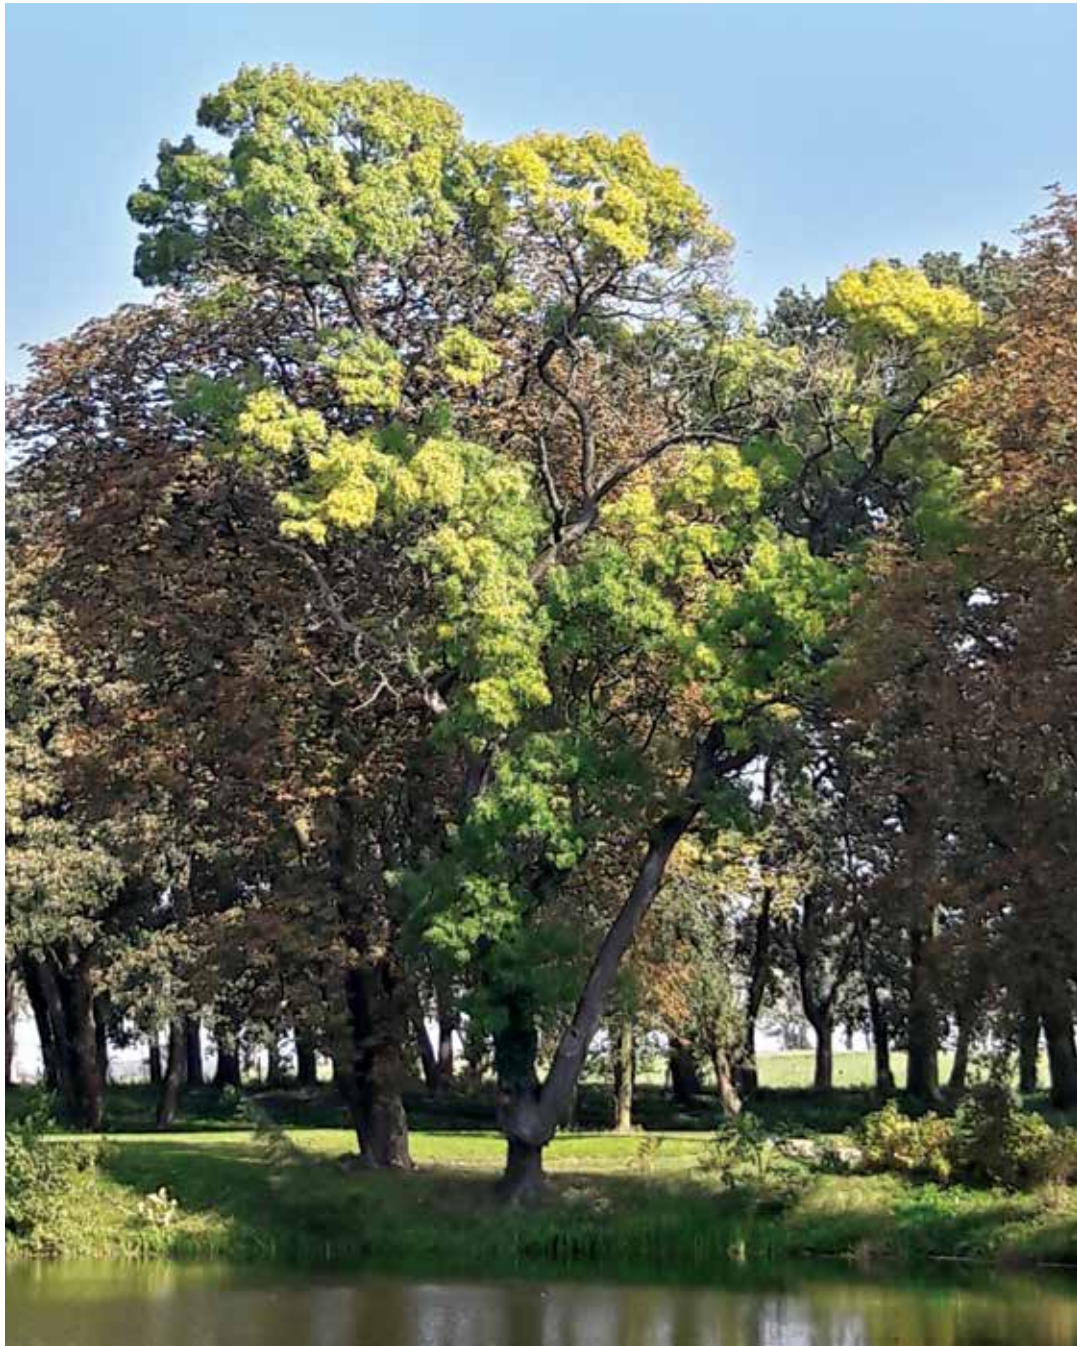
Ryc. 8. Jesion wyniosły, odm. pstrolistna, 2017 r. (fot. P. Urzykowski)

Fig. 8. Common ash 'Argenteovariegata', 2017 (photo P. Urzykowski)
